嘉兴市塘汇街道周安路北、颜马浜路 西地块土壤污染状况初步调查报告

业主单位：浙江兴汇实业有限公司

编制单位：浙江爱闻格环保科技有限公司

二〇二〇年八月

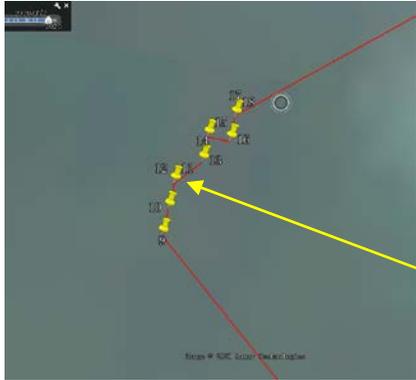
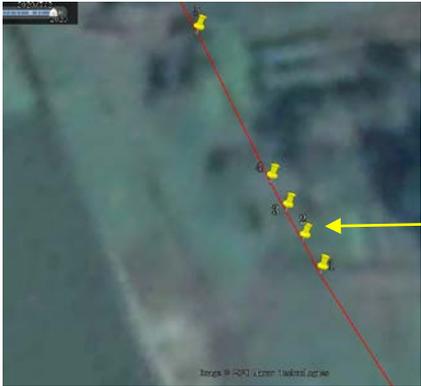
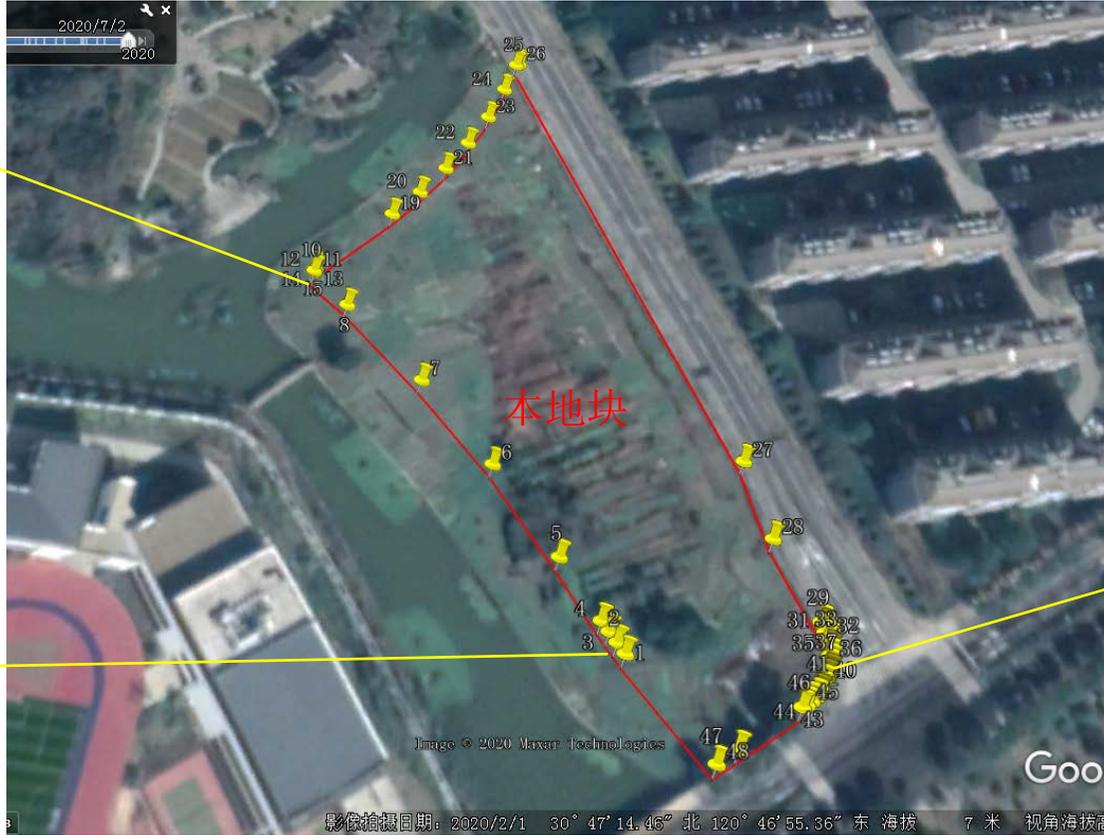
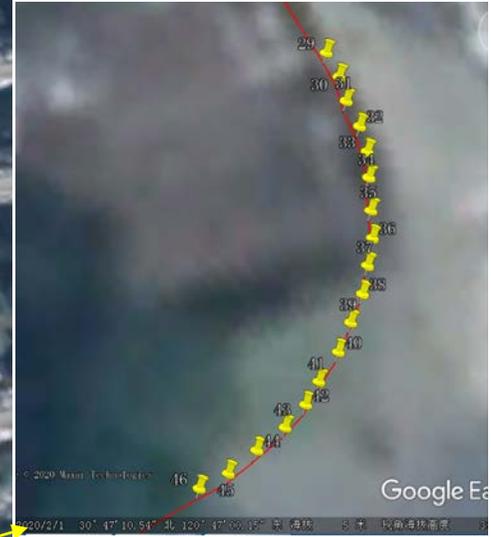
附图2.1-1 初步调查范围图（详细）

场地位于嘉兴市塘汇街道，东至规划塘汇纵三路（18m宽），南至周安路（30m），西至茶园港绿化带，北至规划河道。占地面积 9593m²（地块中心经纬度为：东经 120°46'58.25"，北纬 30°47'12.36"）。地块位置如图 2.2-1 所示。

本次地块土壤污染状况初步调查的范围为嘉兴市塘汇街道周安路北、颜马浜路西地块，调查面积约 9593m²。拐点坐标表 2.2-1，调查范围详见图 2.2-1，场地地理位置示意图见图 2.2-2，地块红线图详见图 2.2-3。

注：数字为边界拐点。

本次土壤污染状况初步调查监测范围如图 2.2-1 所示。监测介质为场地土壤和浅层地下水。

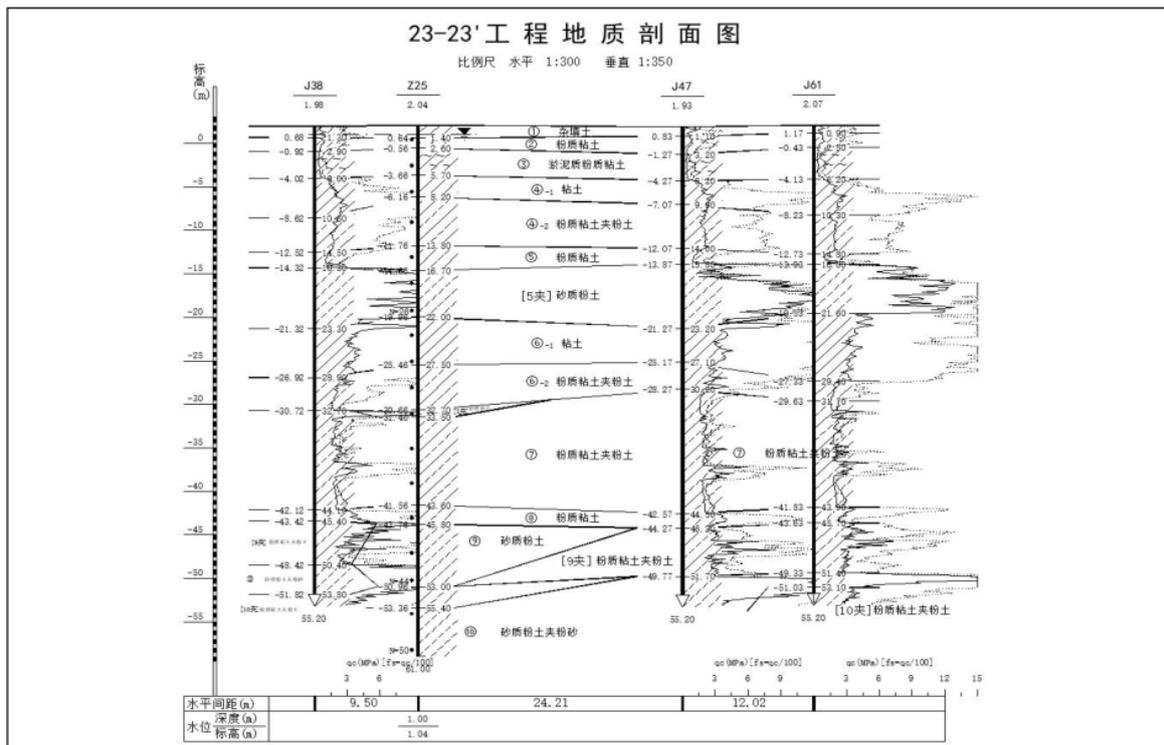
图 3.1-1 地质剖面图

性土层、灰黄色粉性土。沉积环境为人工堆积、海相沉积及河湖相沉积。海相地层一般为灰色的粘性土；河湖相地层一般为暗绿~褐黄色~灰黄色粘性土为主。场地内粉质粘土全场分布，层顶埋深 0.21~1.09m，层厚 1.00~2.50m；淤泥质粘土全场分布，层顶埋深-1.67~0.34m，层厚 2.00~4.70m。根据地勘资料得知，淤泥质粘土层渗透系数为 10^{-6} cm/s 量级，含水量较高。

根据勘探孔野外编录资料，结合土工试验成果，按岩土单元层成因时代、埋藏条件、岩性特征及其物理力学性质的差异等，将勘探深度以浅土体划分为 16 个地基土层。自上而下分别为：

场地地层特性见表 3.1-1；地质剖面图见图 3.1-1。

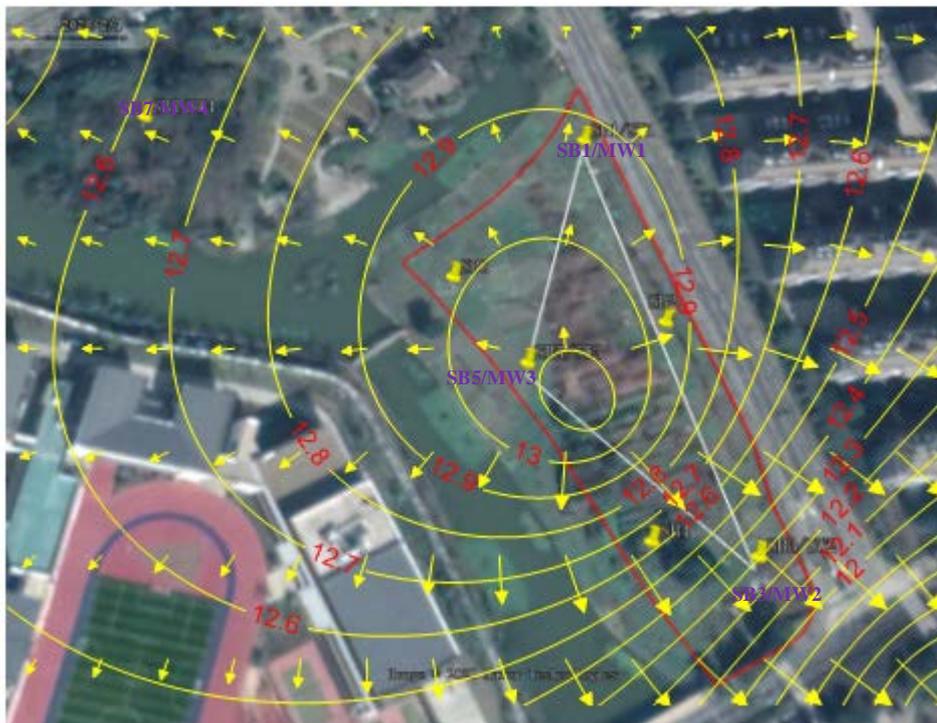
图 3.1-3 地下水水流方向图

根据调查，本地块地下水埋深约 11.37~13.16m（RTK 测得的大地高程），具体见表 3.1-2。

地下水采样点编号	北纬	东经	水样数	水深 (m)	地面高程 (m)	水位高程 (m)
MW1	30°47'14.98"	120°46'57.55"	1	1.15	13.98	12.83
MW2	30°47'10.82"	120°46'59.75"	1	1.87	13.24	11.37
MW3	30°47'12.53"	120°46'57.09"	1	1.43	14.59	13.16
MW4	30°47'14.85"	120°46'50.26"	1	1.20	13.64	12.44

本区域地下水水流方向图见图 3.1-3。

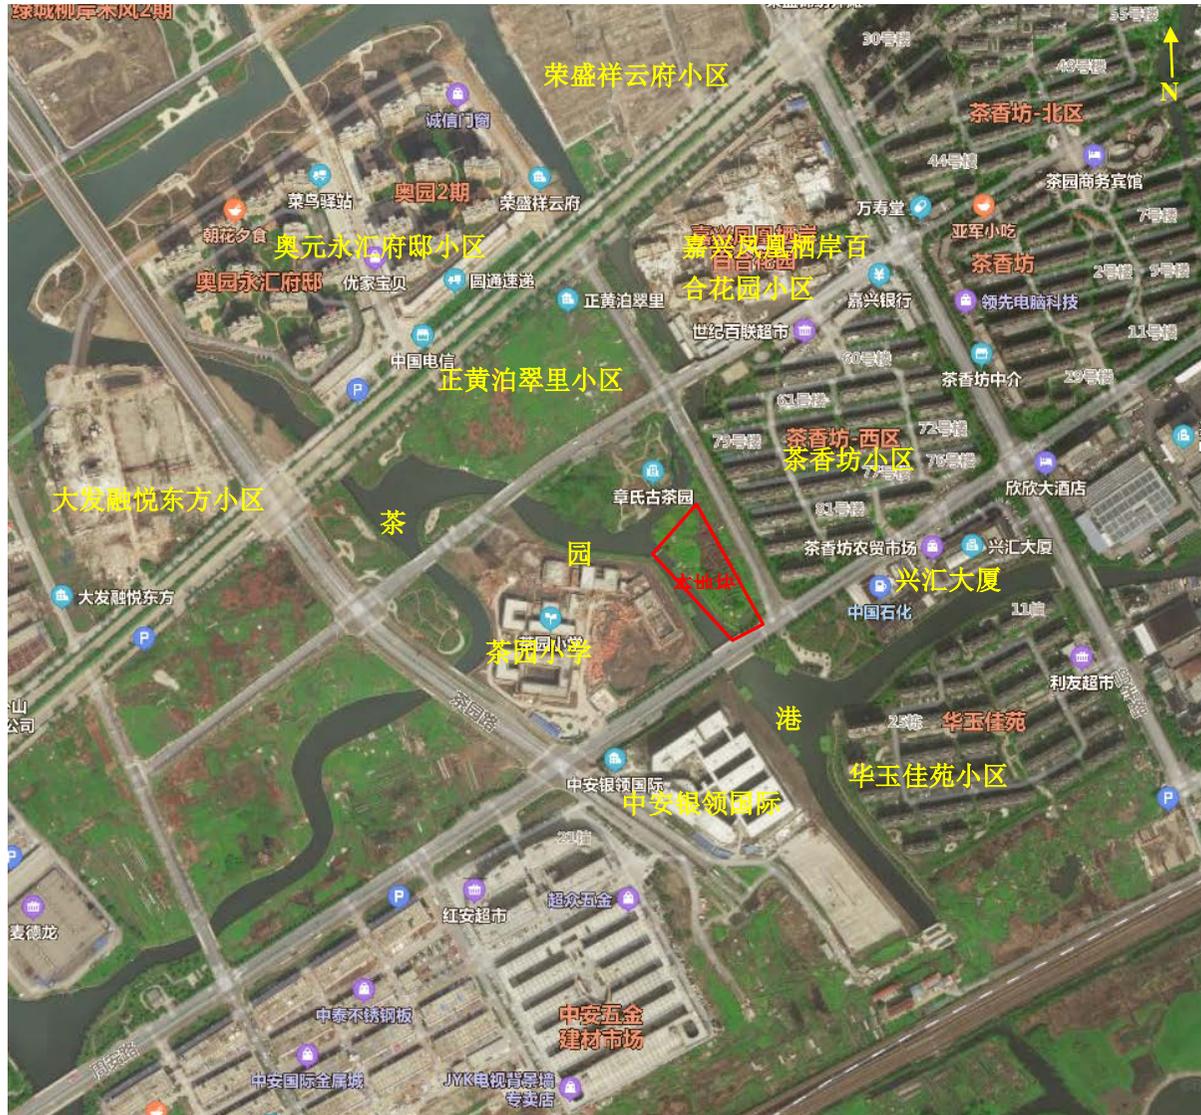
图 3.2-1 场地周边敏感目标示意图

敏感目标是指场地周围可能受污染物影响的居民区、学校、医院、行政办公区、商业区、饮用水源保护区以及公共场所等地点。各敏感目标名称、规模、与场地的位置关系等如表 3.2-1 所示，具体分布如图 3.2-1 所示。

编号	名称	方向	距离场地最近距离(m)
敏感目标：居民区			
1	茶香坊小区	E	25
2	华玉佳苑小区	SE	164
3	正黄泊翠里小区	N	132
4	嘉兴凤凰栖岸百合花园小区	NE	156
5	奥元永汇府邸小区	NW	367
6	荣盛祥云府小区	N	378
7	大发融悦东方小区	NW	498
敏感目标：行政办公区			
1	中安银领国际	SW	90
	兴汇大厦	SE	215
2	茶园小学	W	17
敏感目标：地表水体			
1	茶园港	W、N	紧邻

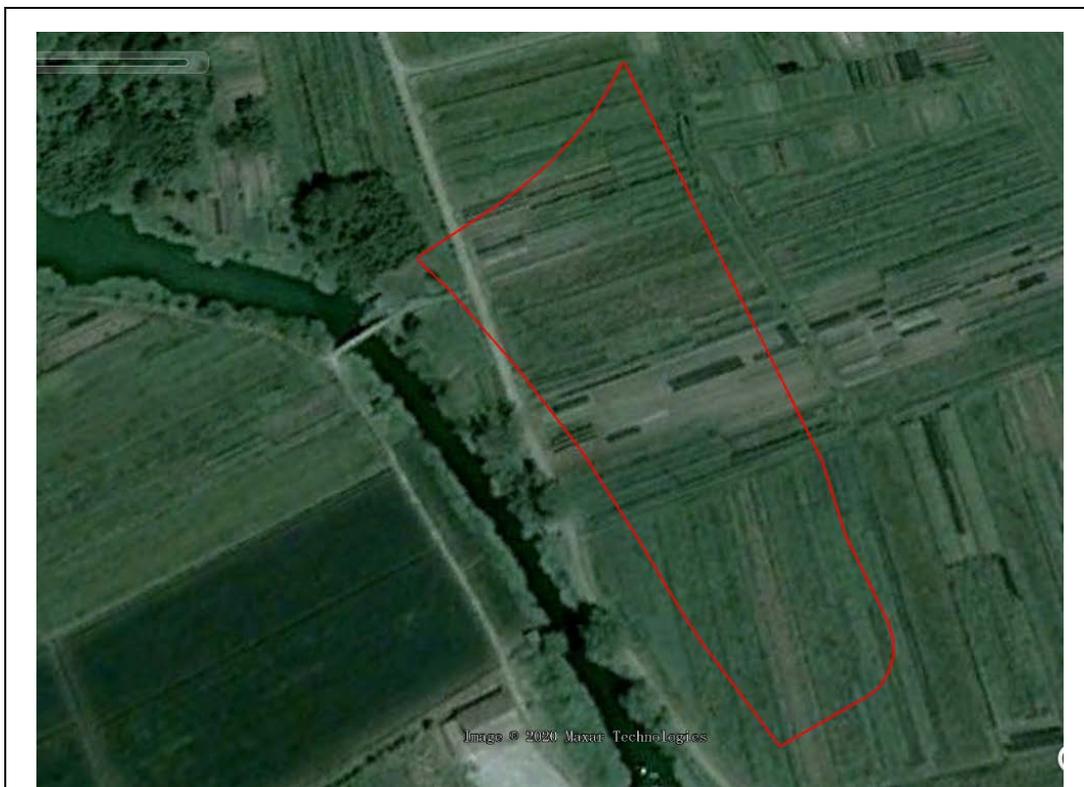
图 3.3-1 场地历史用地情况图（2003 年 8 月影像地图）

根据谷歌地图中 2003 年 8 月影像图，结合人员访谈情况，场地内均为农田。

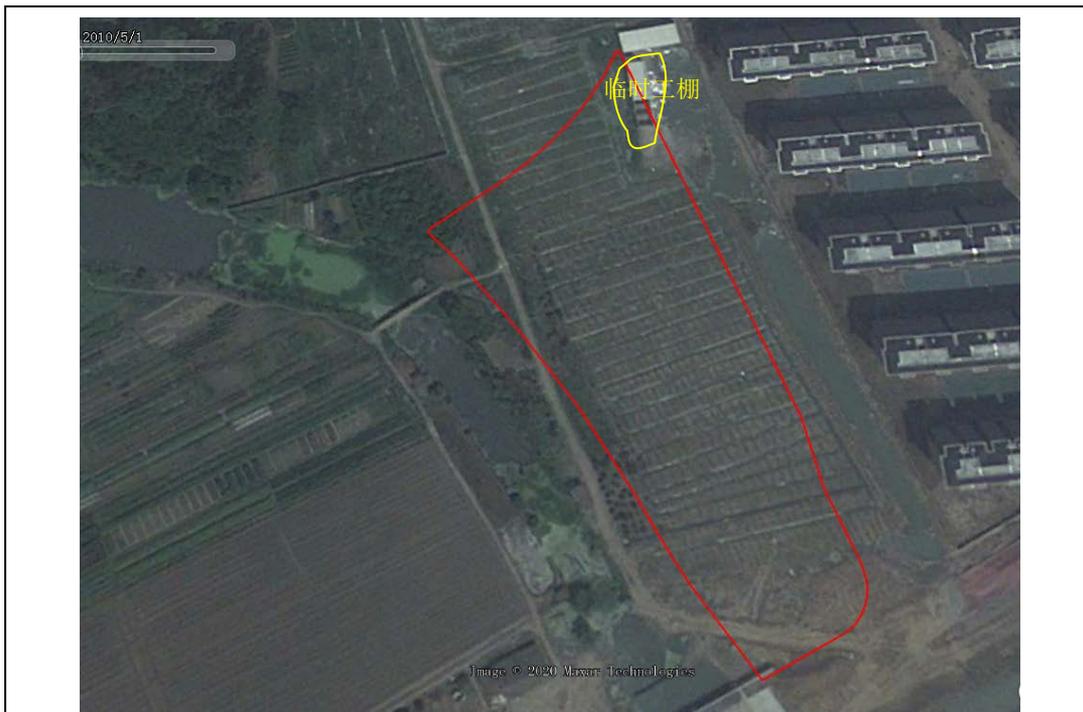
图 3.3-2 场地历史用地情况图（2010 年 5 月影像地图）

由于谷歌地图中 2003-2010 之间无其他年份影像图，故直接跳转到 2010 年影像图。根据谷歌地图中 2010 年 5 月影像图，结合人员访谈情况，场地内仍为农田，场地东北角出现临时建筑工棚（东侧在建茶香坊住宅小区）。

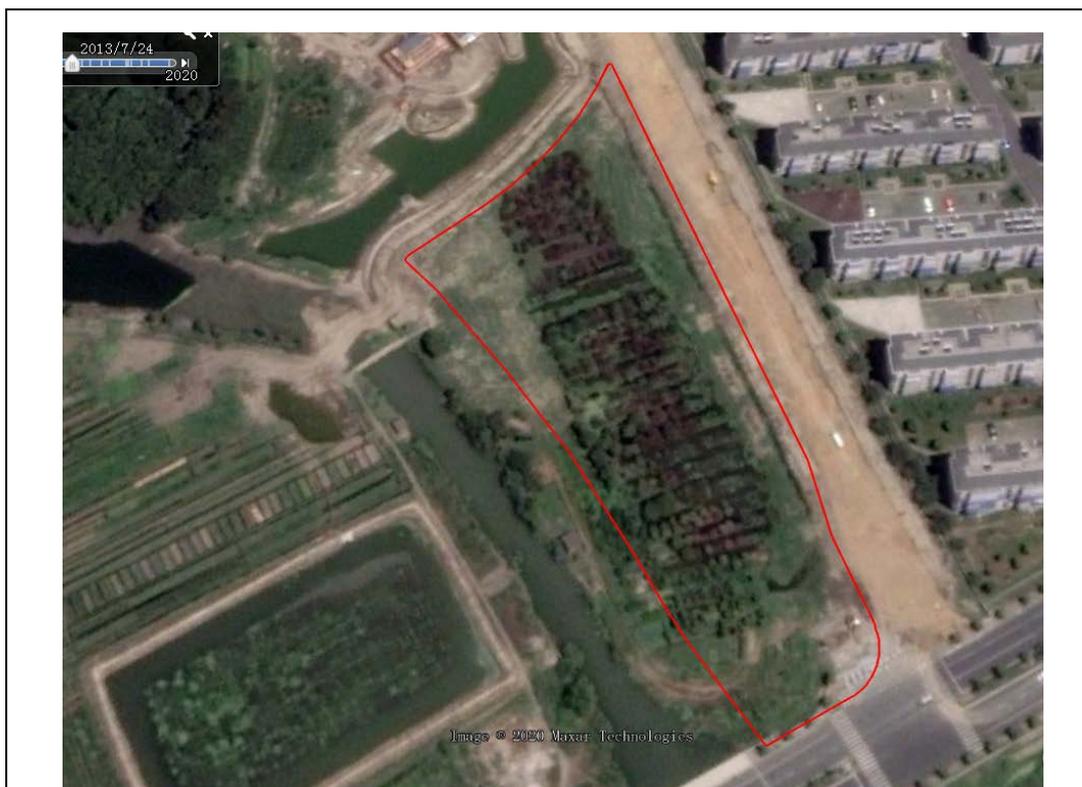
图 3.3-4 场地历史用地情况图（2013 年 7 月影像地图）

根据谷歌地图中 2013 年 7 月影像图，结合人员访谈情况，场地内仍为农田。

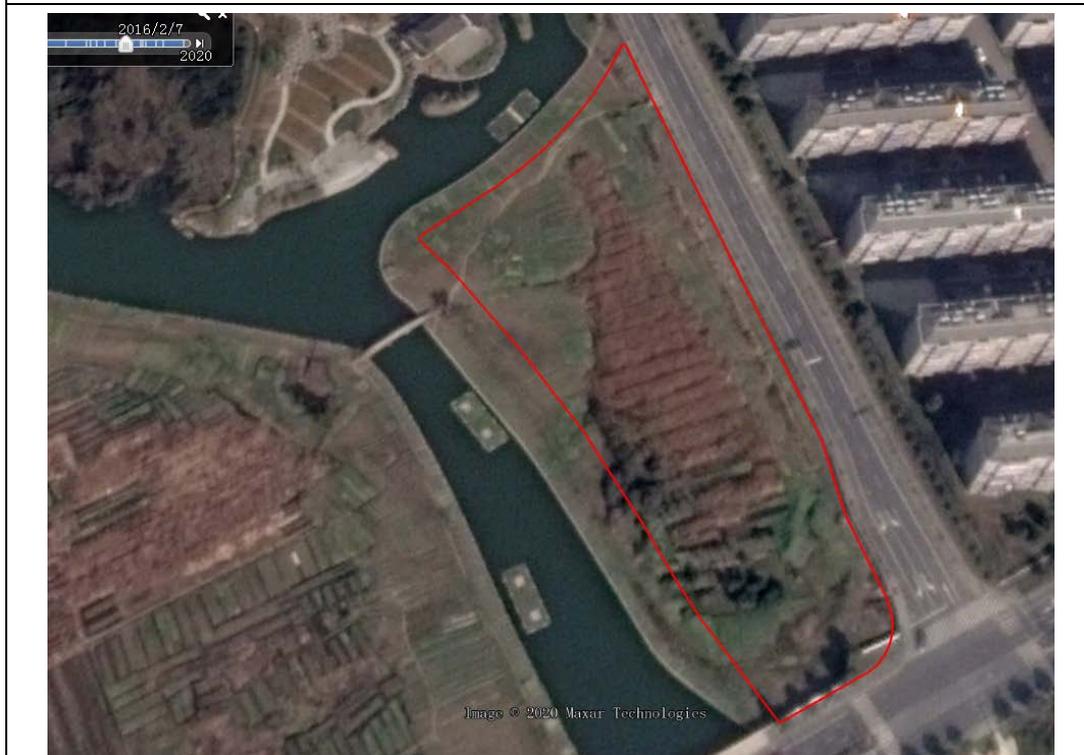
图 3.3-7 场地历史用地情况图（2016 年 2 月影像地图）

根据谷歌地图中 2016 年 2 月影像图，结合人员访谈情况，场地内仍为农田。

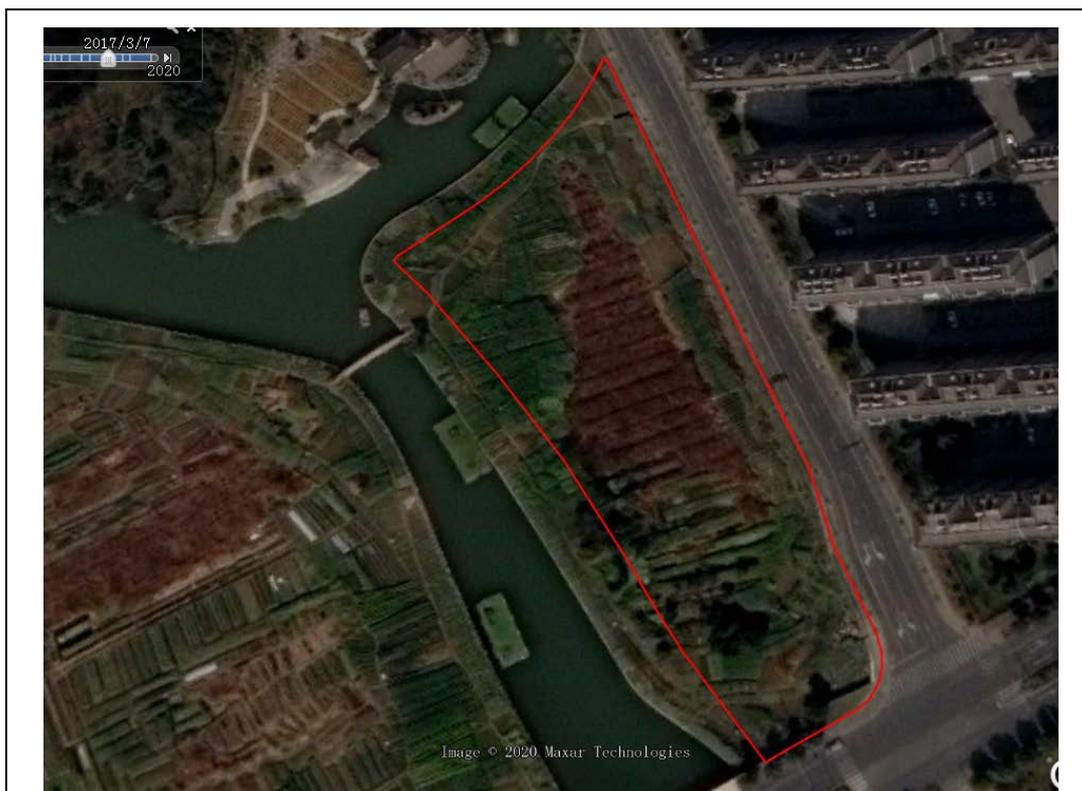
图 3.3-8 场地历史用地情况图（2017 年 3 月影像地图）

根据谷歌地图中 2017 年 3 月影像图，结合人员访谈情况，场地内仍为农田。

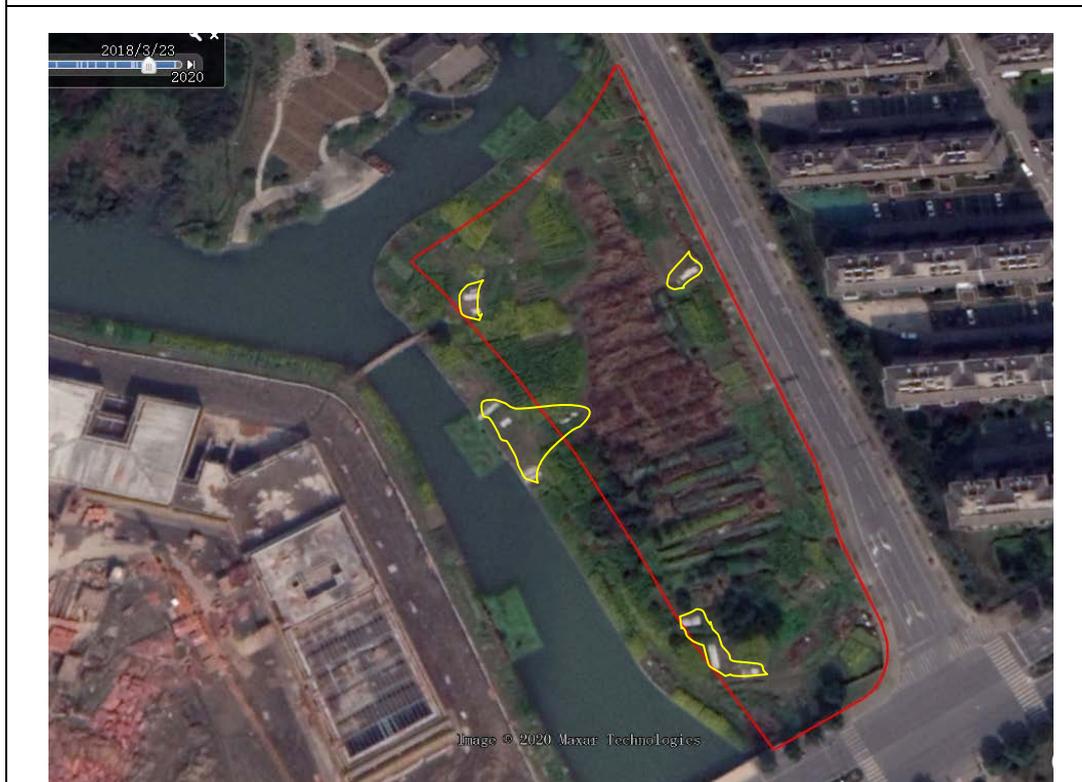
图 3.3-9 场地历史用地情况图（2018 年 3 月影像地图）

根据谷歌地图中 2018 年 3 月影像图，结合人员访谈情况，场地内仍为农田（内部黄色

框内白色长条为临时蔬菜棚)。

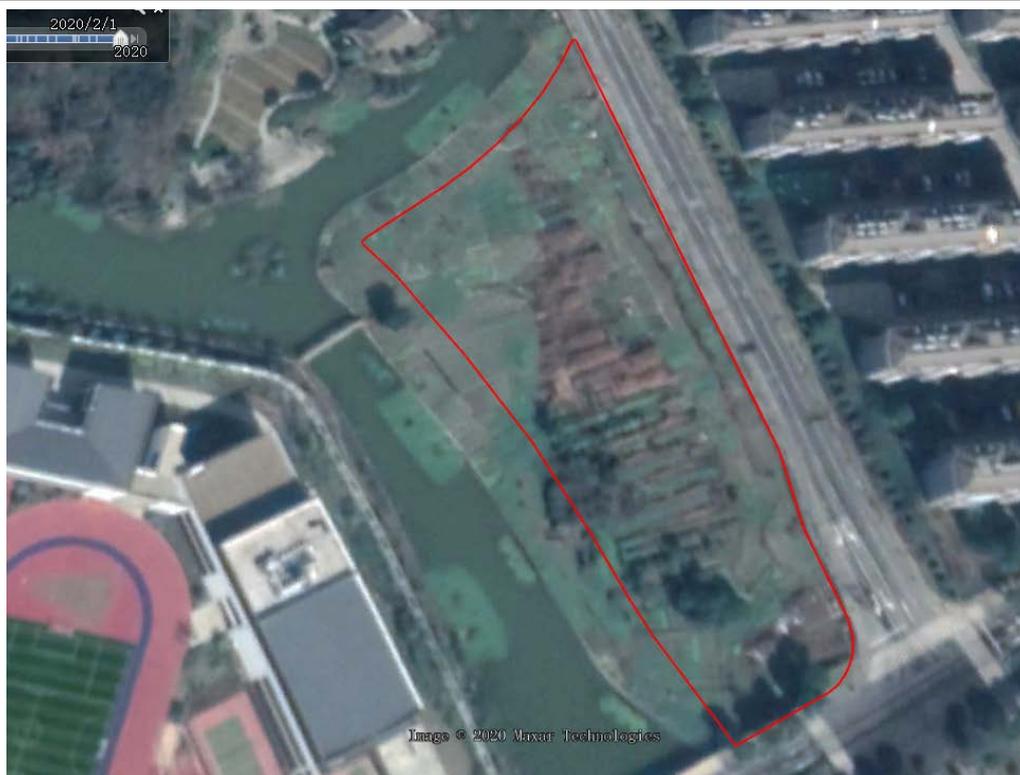
图 3.3-10 场地历史用地情况图（2020 年 2 月影像地图）

结合谷歌地图 2020 年 2 月影像图，结合人员访谈情况，场地内自 2012 年至 2020 年均
为农田，无变化。

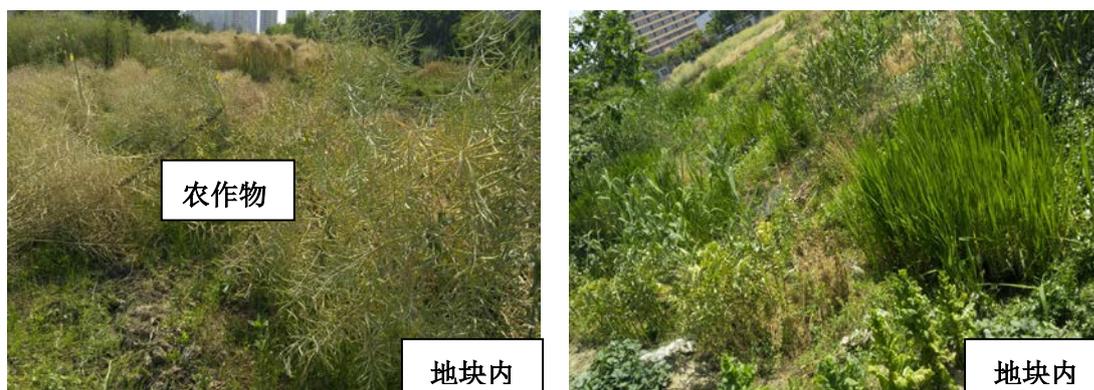
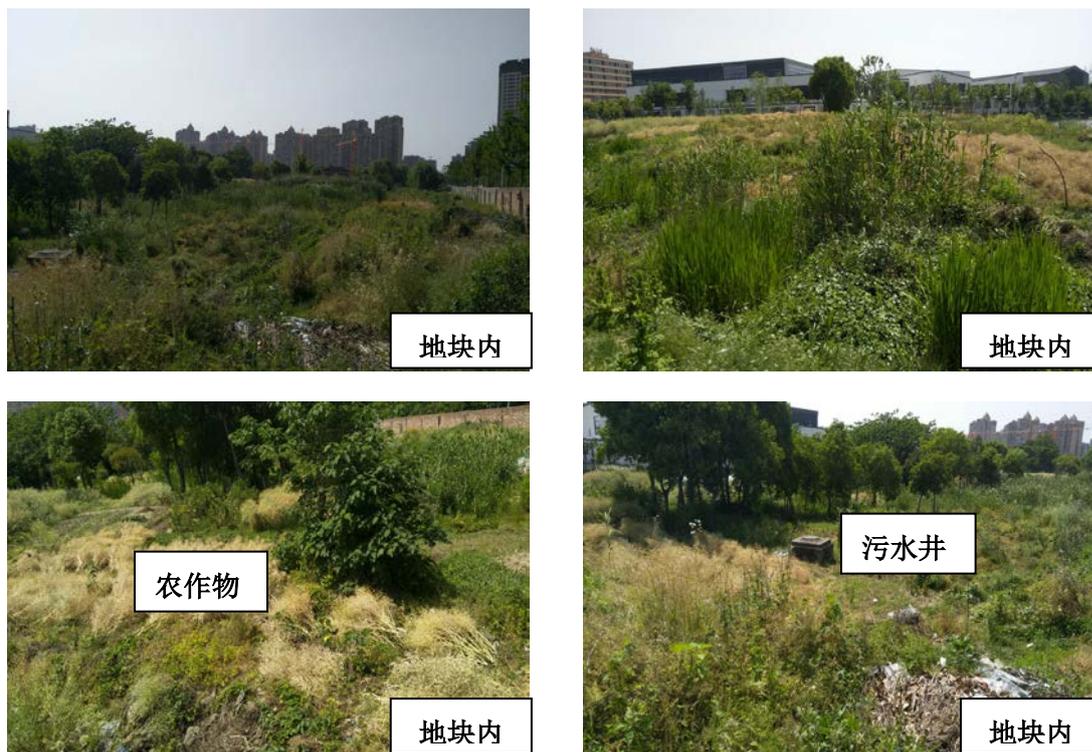
图 3.3-11 场地现状照片

通过历史影像图与相关访谈记录可知，地块所在区域未进行过工业生产，该地
块东北侧存在过临时建筑工棚，地块内主要为农业用地，无堆土。调查场地内现状
照片如图 3.3-11 所示。

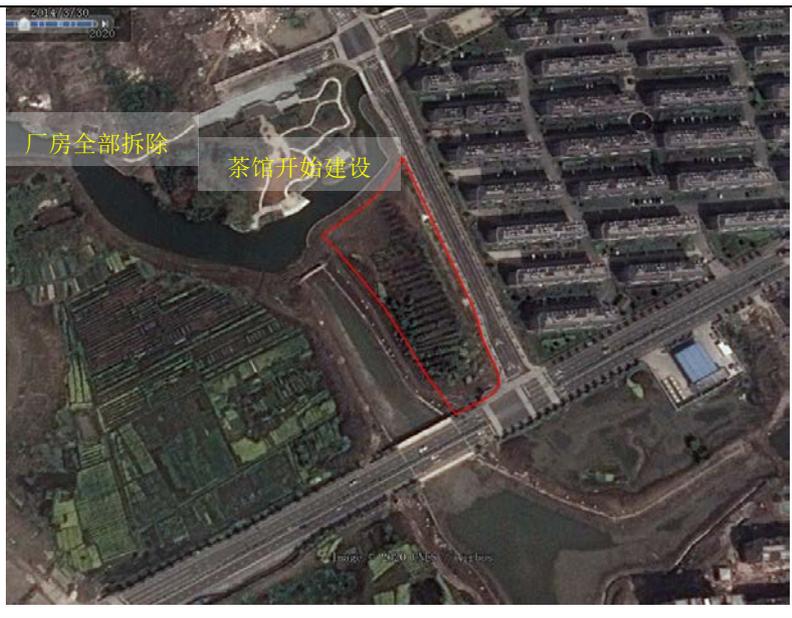
<p>场地周边历史（2015年8月）</p> <p>东侧：不变。</p> <p>南侧：隔周安路往南绿化带场地平整(拟重新绿化)。</p> <p>西侧：不变，茶园路已建成。</p> <p>北侧：人工河道已建成，河流以北章氏古茶园已建成，章园路已建成。</p> <p>西南侧：土地开始平整(拟建中安银领国际商办楼)。</p>

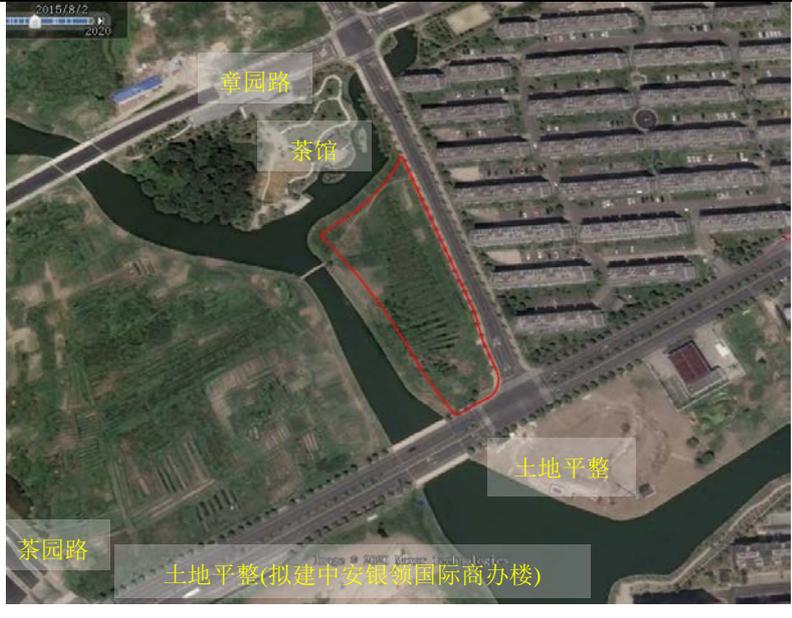
场地周边历史（2016年2月）

东侧：不变。

北侧：不变。

西南侧：在建中安银领国际商办楼。

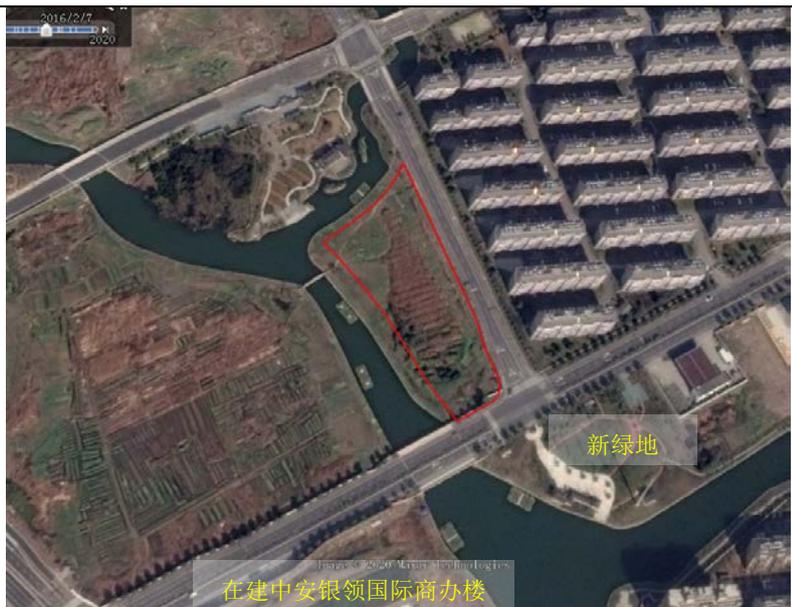
场地周边历史（2017年3月）

东侧：不变。

北侧：不变。

西南侧：不变。

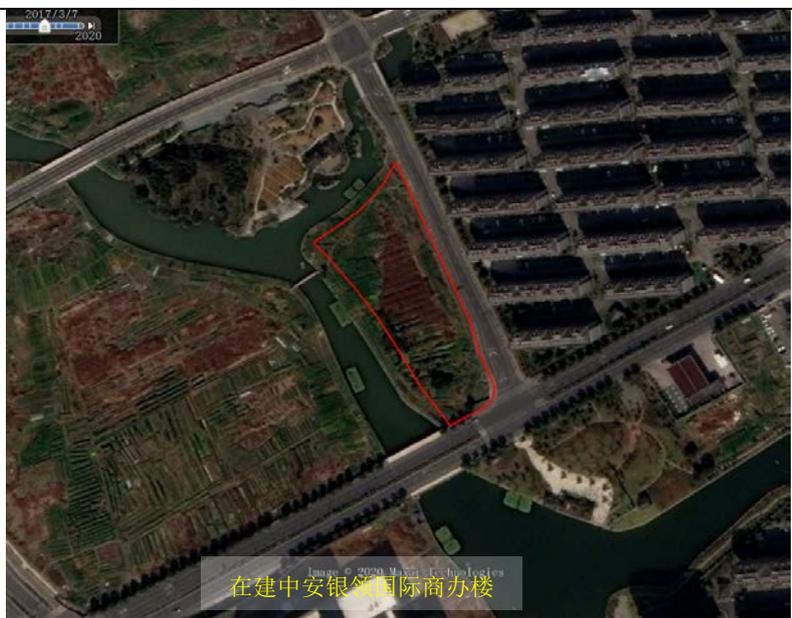
<p>场地周边现状（2018年3月）</p> <p>东侧：不变。</p> <p>南侧：不变。</p> <p>西侧：在建茶园小学。</p> <p>北侧：不变。</p> <p>东北侧：已开始建设住宅小区(嘉兴凤凰栖岸百合花园)。</p> <p>东南侧：中国石化加油站</p> <p>东侧已建成周安路交通枢纽站。</p> <p>西南侧：不变。</p>

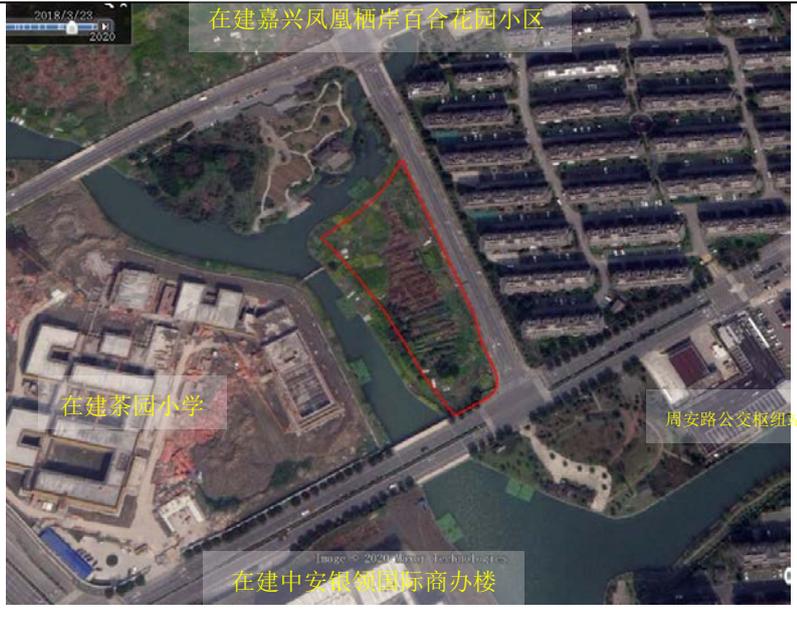
<p>场地周边现状（2020年2月）</p> <p>东侧：不变。</p> <p>南侧：不变。</p> <p>西侧：小学已建成。</p> <p>北侧：不变。</p> <p>北侧道路以北空地：已平整(待开发为住宅用地)。</p> <p>东北侧：嘉兴凤凰栖岸百合花园小区已建成。</p> <p>西南侧：中安银领国际商办楼已建成。</p>

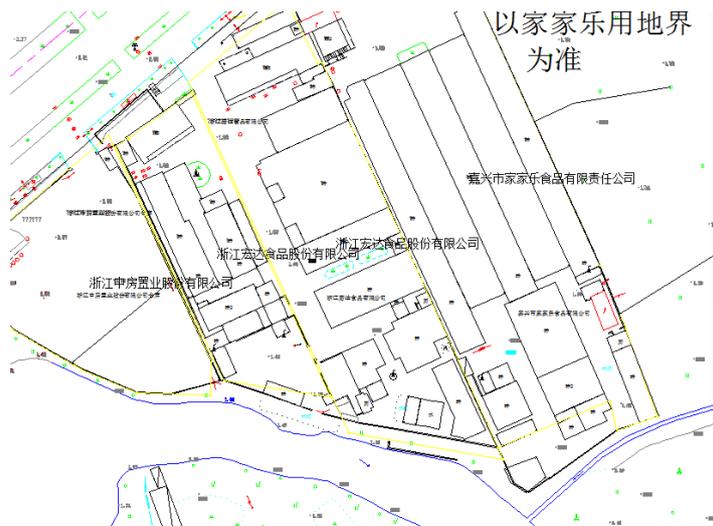
图 3.4-1 场地周边企业平面布置图

场地周边企业平面布置见图 3.4-1。

嘉兴市家家乐食品有限责任公司：成立于2000年3月，是嘉兴市政府“放心豆制品”菜篮子工程企业，也是目前全国最先进的现代化大型豆制品生产加工基地之一。主要产品有菜品类、饮品类和休闲品类三大类，多达80多个品种。2010年搬迁，该企业对本地块基本无影响。

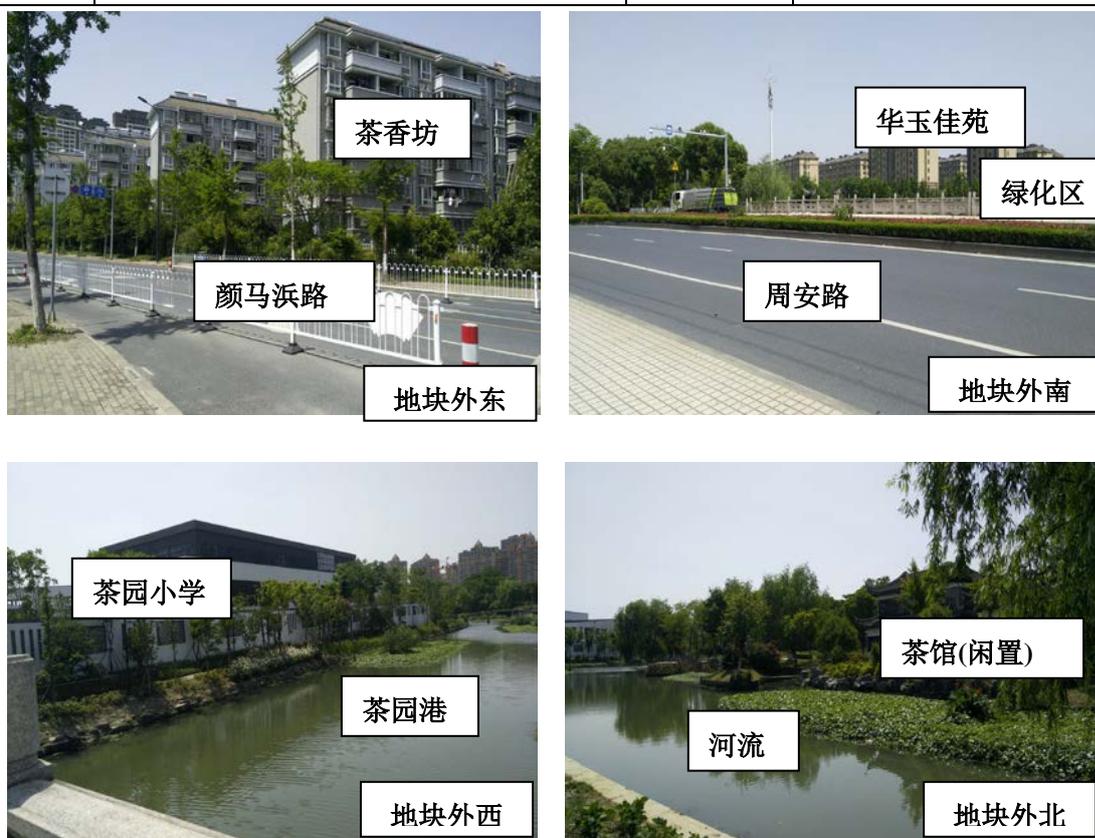
图 3.4-2 地块周边照片

本次调查地块场地现状为：东侧为颜马浜路，路东为茶香坊小区；场地南侧为周安路，再往南为绿地及华玉佳苑小区；场地西侧为茶园港，河流以西为茶园小学；场地北侧为茶园港支流，河流以西为绿地及茶馆（闲置）。综上，地块四周环境历史及现状如表 3.4-2 所示，地块周边照片见图 3.4-2。

方位	周边用地现状概况	历史情况	未来规划
东侧	茶香坊小区	农田	二类居住用地
南侧	绿地、华玉佳苑小区	农田	公园绿地、二类居住用地
西侧	茶园港、茶园小学	农田	中小学用地
北侧	茶园港支流，绿地及茶馆（闲置）	农田	公园绿地

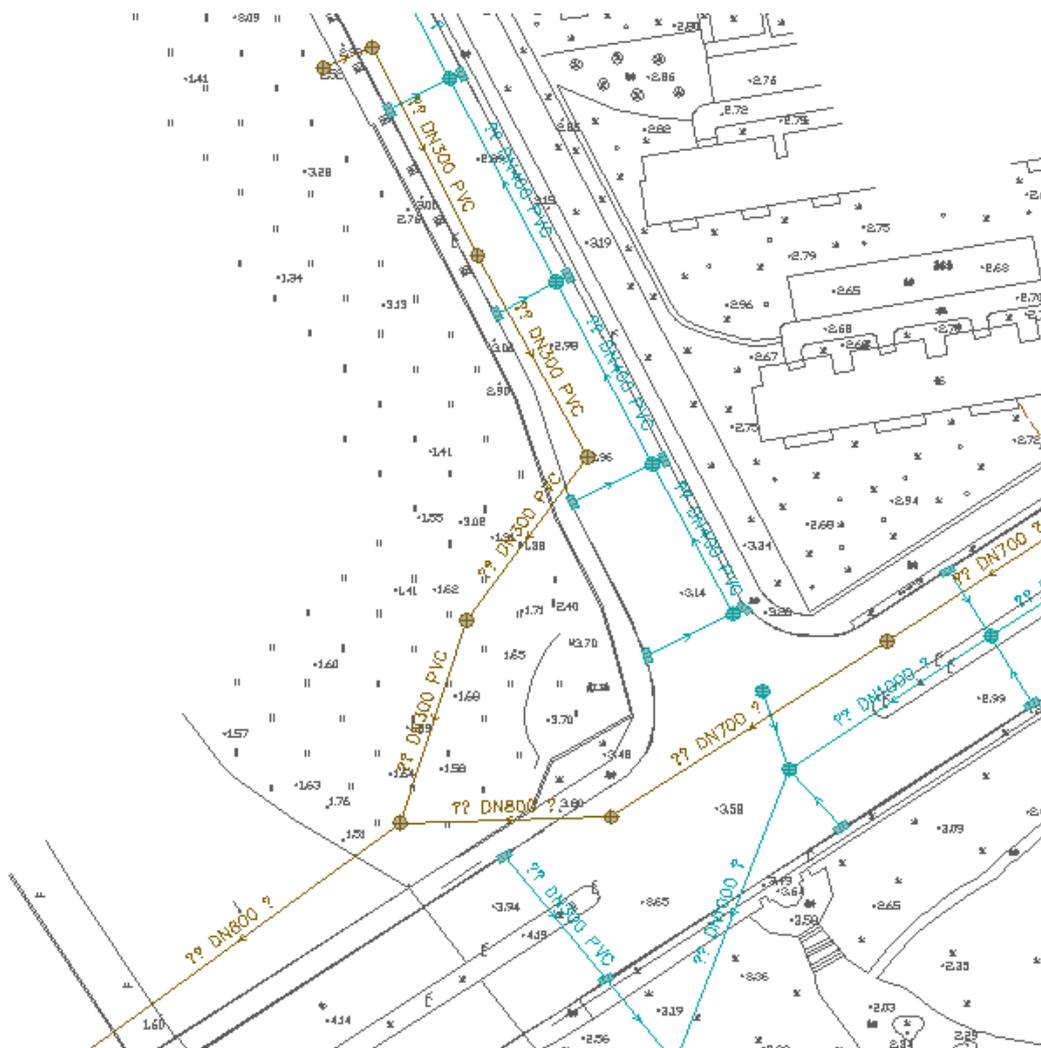
图 3.6-1 污水管线跨越图

我方现场踏勘发现本场地东南侧有市政污水井（PVC 材质、300mm 管径、地下埋深 3-4m），为了解污水管线布置，我司对嘉兴经济技术开发区（国际商务区）塘汇街道办事处进行了实地采访及访谈。访谈了解到，地块内在历史上均为农田，未存在过工业企业，污水管线只是穿过场地东南侧局部布置，预铺的污水管线，目前未使用，管道内目前没有污水，待本地块开发建成后接入附近污水管。

通过调查，该地块主要为农业用地，该地块历史上为农业用地未进行过工业生产，目前地块内主要为空地。污水管线跨越平面图见图 3.6-1。

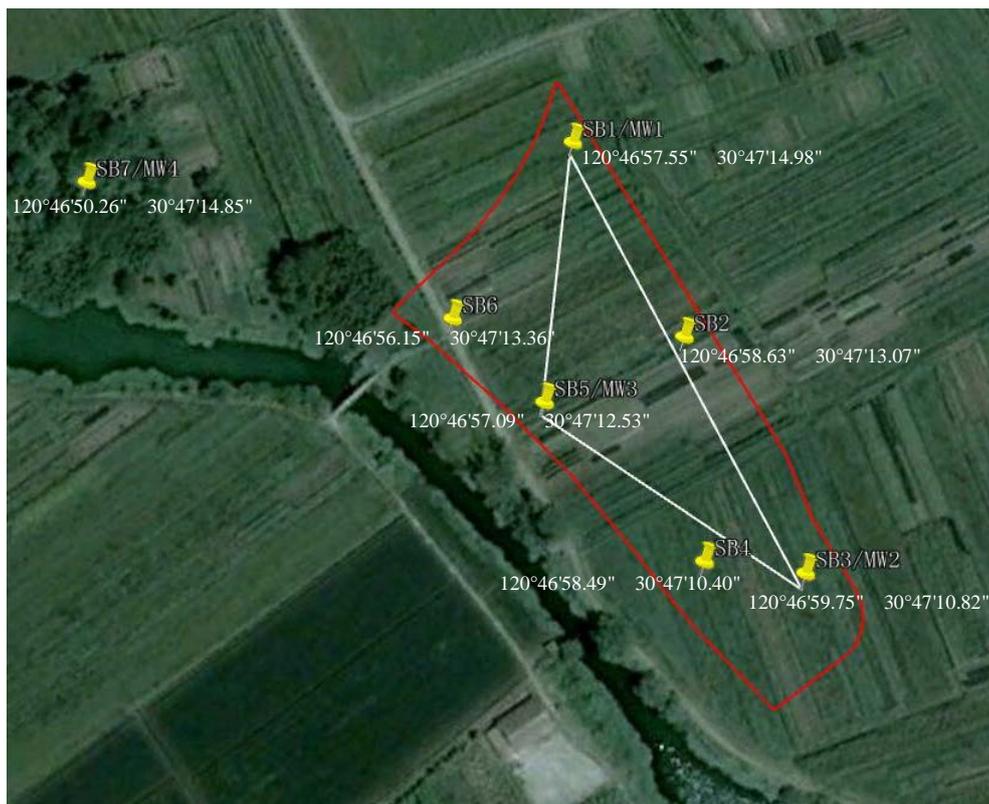
图 4.1-1 初步调查监测方案布点图（2003 年 8 月历史）

监测点位：根据第一阶段的调查，未发现场地潜在的土壤地下水污染问题。为进一步排除场地内污染的可能性，采用平均布点法的布点方式并结合专业判断布点法对土壤和地下水进行调查，把所调查的区域按地图标尺分成大小相等的网格，在地块内原临时建筑工棚处布设相应土壤监测点位，设置 7 个土壤监测点位（6 个地块内的监测点，1 个地块外的对照点，对照点位于本地块北侧，距离 80m，历史为农田、现状为绿地）。

初步调查监测方案布点图(历史)如图 4.1-1 所示,初步调查监测方案布点图(现状)如图 4.1-2 所示。

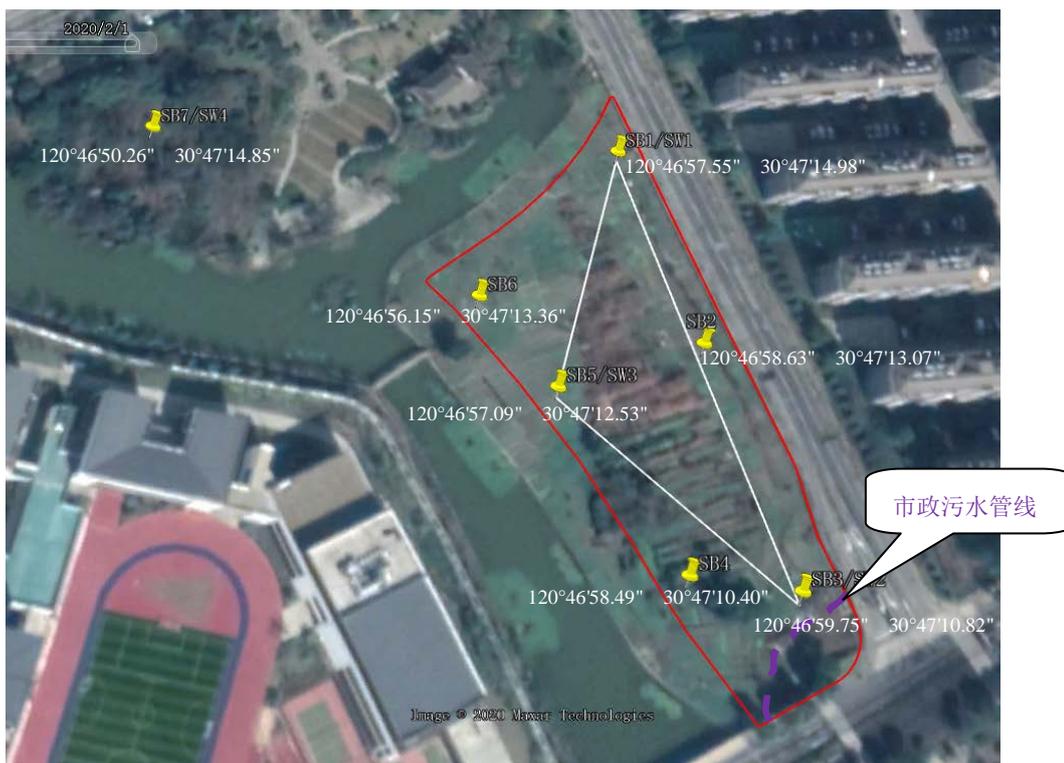
图 4.1-2 初步调查监测方案布点图（2020 年 2 月现状）

地下水监测布点采样原则为:地下水采样按三角形布点,调查场地内共布设 3 个监测点,钻孔深度为 6 米,同时监测地下水位。采样深度要求在监测井水面下 0.5m 以下(其中油类物质采样点位于水面)。场地地下水监测点位布置情况见下表。
